Kv. Demonstrationen 5

## Antikvariska förslag till underhålls- och förbättringsåtgärder

**Fastighet:** Kv Demonstrationen 5

**Adress:** Strindbergsgatan 54

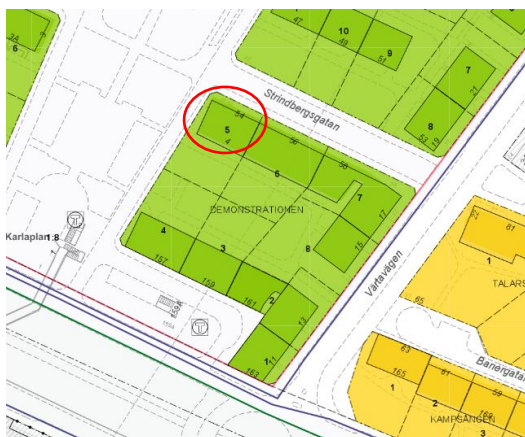
*Figur 1. Ursnitt ur Stadsmuseets kulturrehistoriska klassificeringskarta.*

*Röd cirkel visar Kv Demonstrationen 5, dess klassificering och placering i stadsbilden. Huset, ligger i hörnet av De Geersgatan/Strindbergsgatan i anslutning till Tessinparken.*

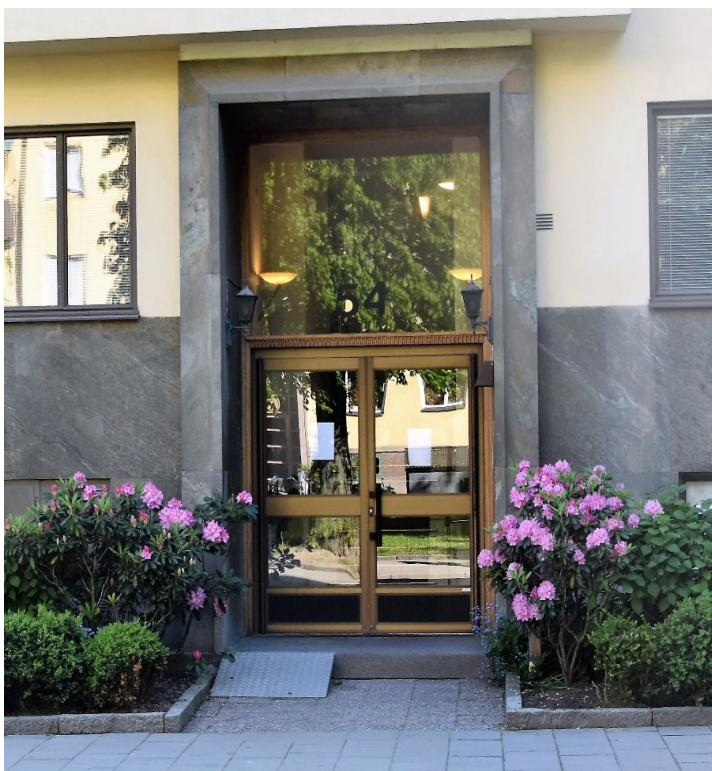
Figur 6. Detalj av huvudentré belägen mot Strindbergsgatan. Portomfattningen i ek är bevarad, men entrépartiet på senare tid utbytt mot eloxerad aluminium. Figur 7. ursprunglig entréport mot gården. Lägg märke till ursprungliga skärmtak.

*Entréporten mot Strindbergsgatan har på senare tid bytts ut. För ett enhetligare och mer påkostat utseende återställ dörrpartiet med glasade ekportar. Utgå från befintlig utformning eller dörren mot gården som är original. Kv Demonstrationen 8, bevarar en entréport (Värtavägen 15) som kan ge vägledning inför beslut, se bildbilaga. Ursprunglig entrédörr mot gården slipas ock lackas åter.*

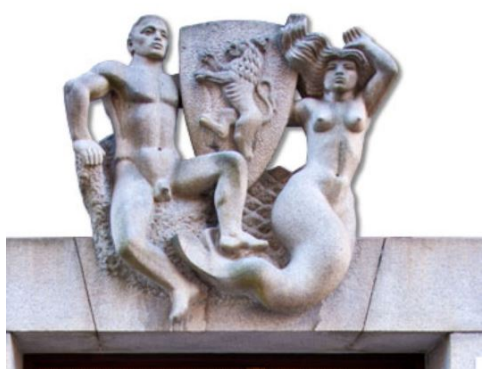
Figur 9. Arkitekten ritade även Generaltullstyrelsens hus på Österlånggatan 47 i Gamla stan. Huset i Gamla stan har en skulptur ovan portalen (som ritades av arkitekten, men tillverkades av konstnären Stig Blomberg). Skulpturen har vissa likheter med denna ritning "sjöjungfru" motiv.

Vid en sökning i SVD's arkiv påträffas två artiklar som rör samarbete mellan arkitekten och konstnären Stig Blomberg (kanske var tanken att Blomberg skulle utföra dekorationen).

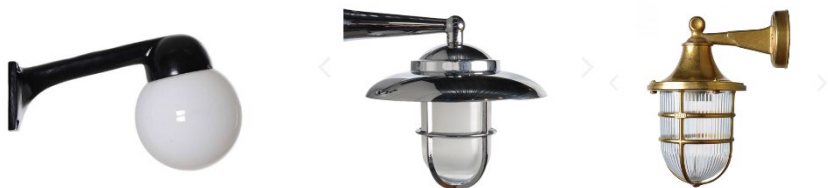
## Belysningsarmaturer vid entrédörr

Nacka byggnadsvårds funkislampa 2515 kr

Antikmagasinets lampa i krom kostar 1690 kr

Antikmagasinet marin utomhusarmatur 1890 kr

*Belysningsarmaturer utanför porten byts ut mot, tidstypiska armaturer, se bildbilaga med förslag.*

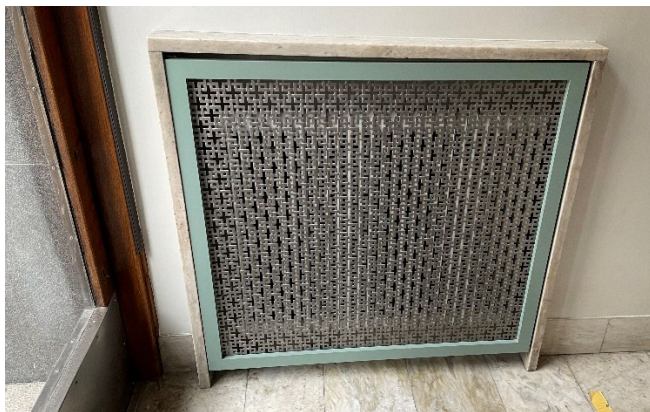
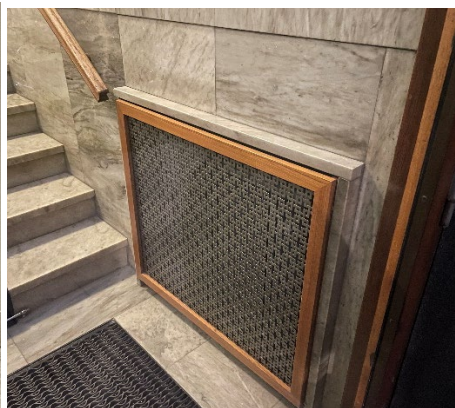
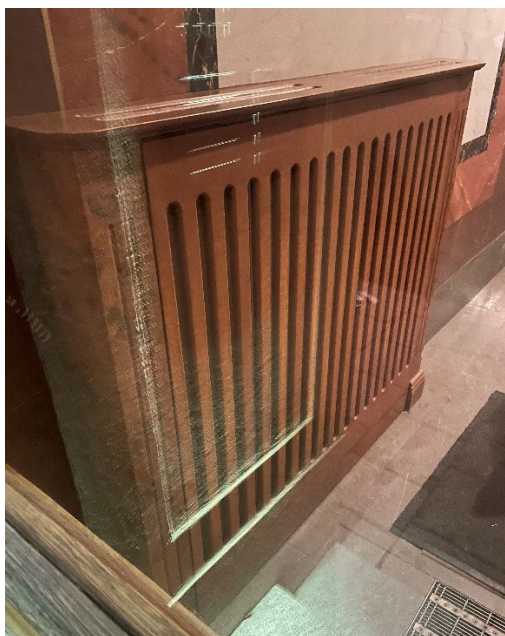
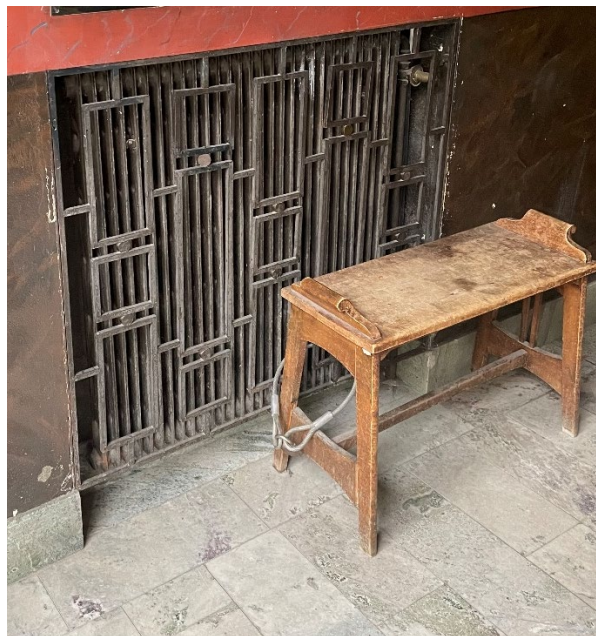
## Elementskydd, olika förslag

Ovan ses olika exempel på elementskydd. Om ni önskar ett elementskydd som harmoniserar med namnskyltstavlan välj ett i trä. De andra exemplen kommer från "funkishus". Kv Demonstrationen 6, bevarar ett ursprungligt elementskydd som för tankarna till "Swedish Grace"

*Entréhallens element utrustas med elementskydd, se bildbilaga med förslag.*

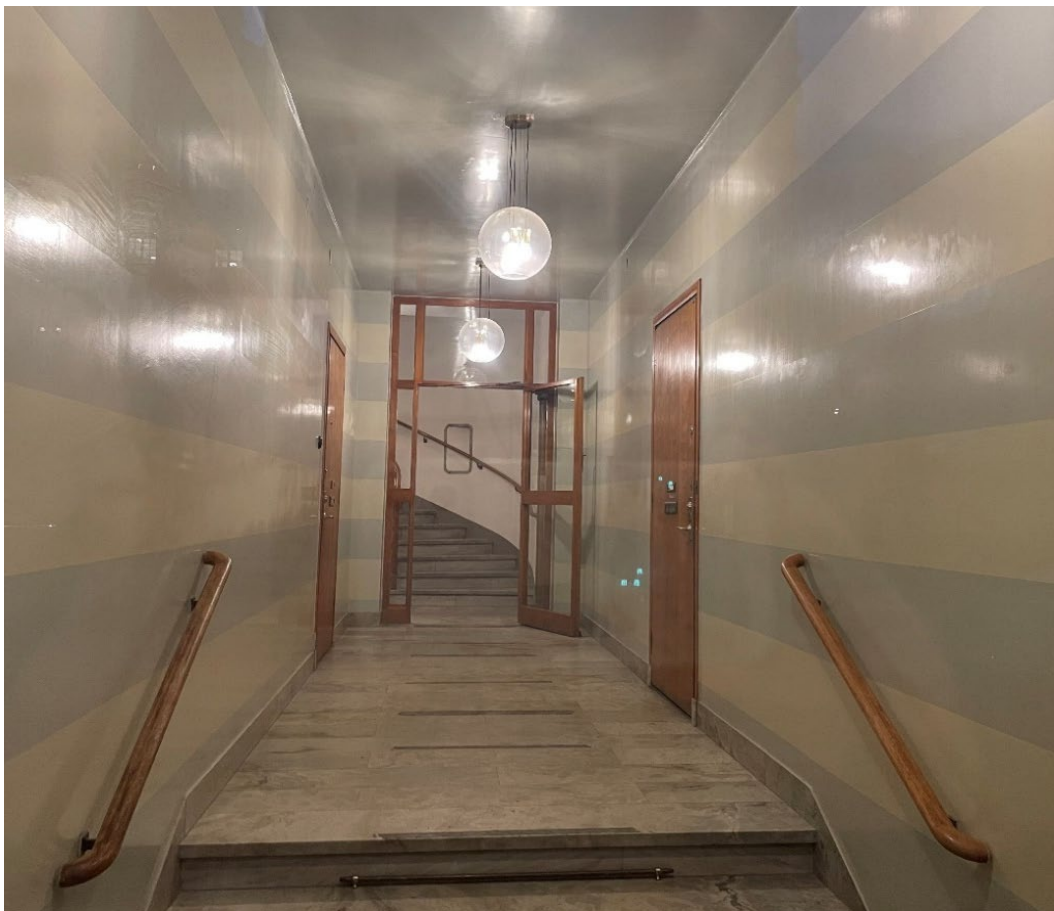
*Lägg märke till att även taket i entrén är färgsatt. Den blank ytan är typisk för tiden. Se även de ursprungliga entredörrarna och belysningsarmatur.*

Ursprungligen var många av Gärdets trapphus/entréhallar utförda i "stucco lustro" den högblankaytan är ett utmärkande drag. Mot bakgrund av detta föreslås att extra omsorg läggs på entréhallen. Duktiga målerifirmor behärskar tekniken. Vidare föreslås att man fortsätter med två olika kulörer i trapploppen. Se förslag och inspirationsbilder i bildbilagan.

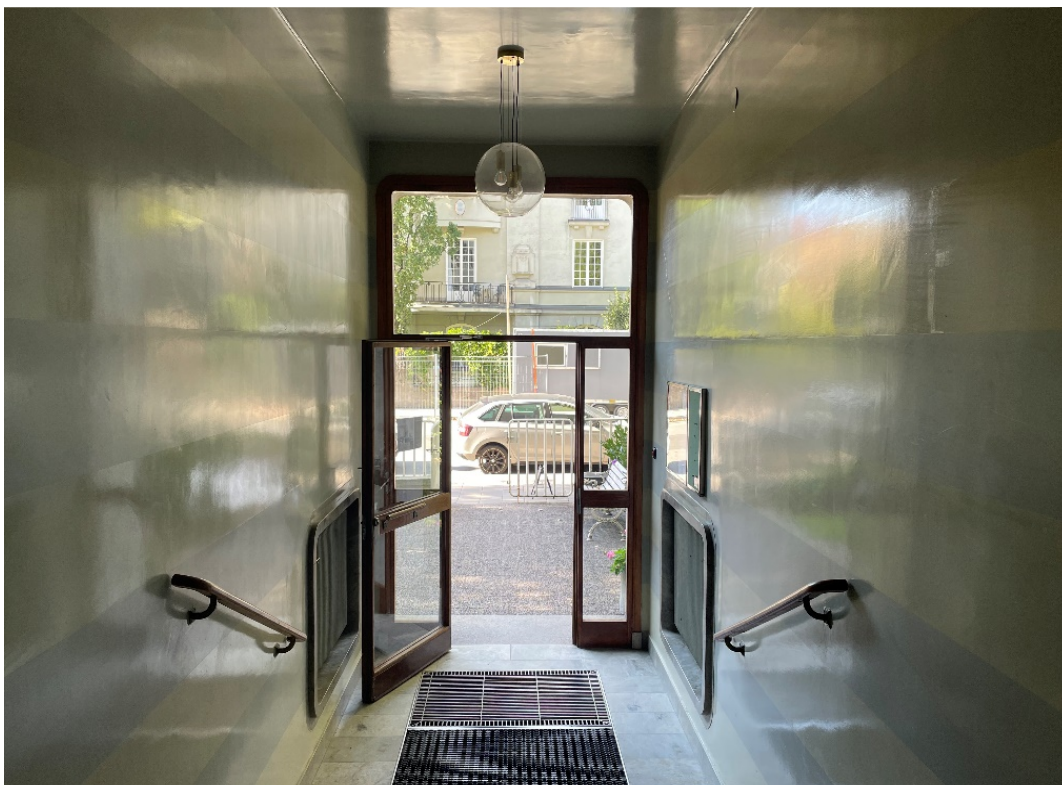
*Samma trapphus som ovan, med utsikt mot entréparti och gata.*

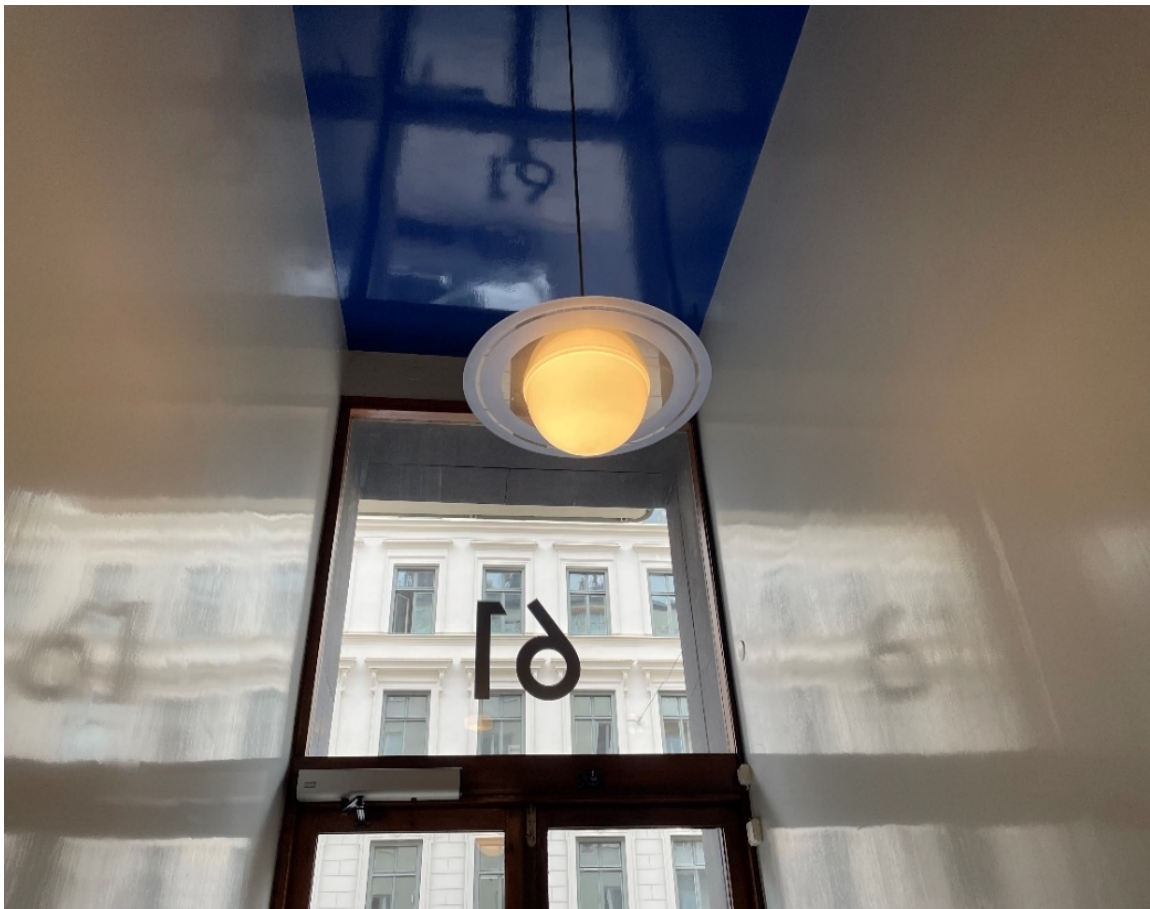
*Ett annat exempel på funkistrapphus med målat tak och den klassiska "Saturnuslampan". Lägg märke till väggarnas blankpolerade yta.*

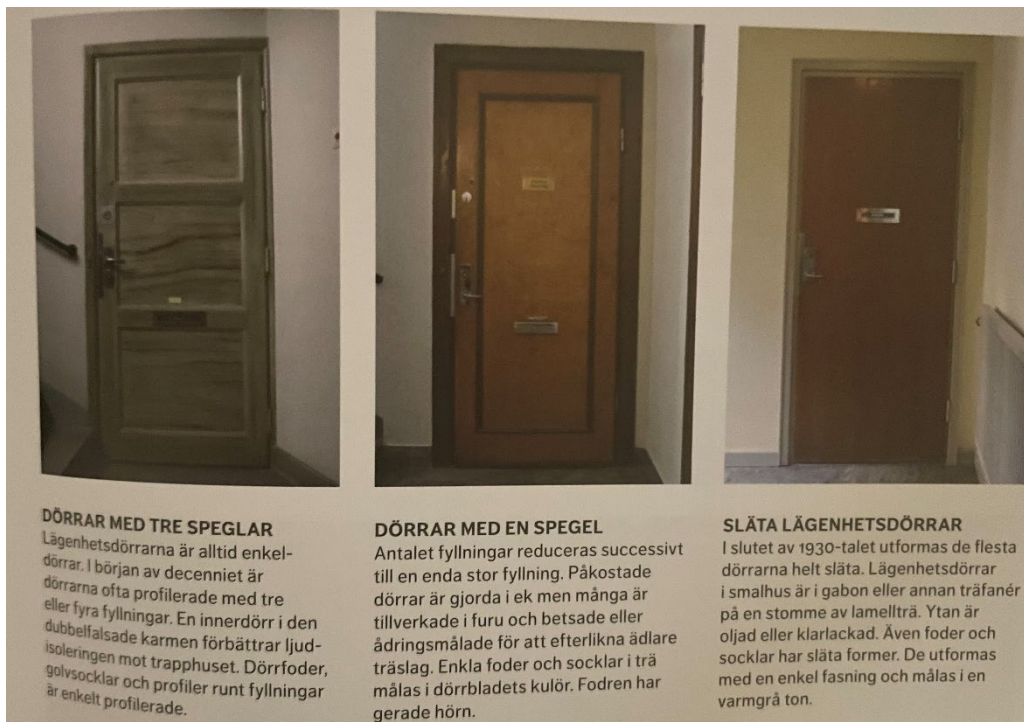
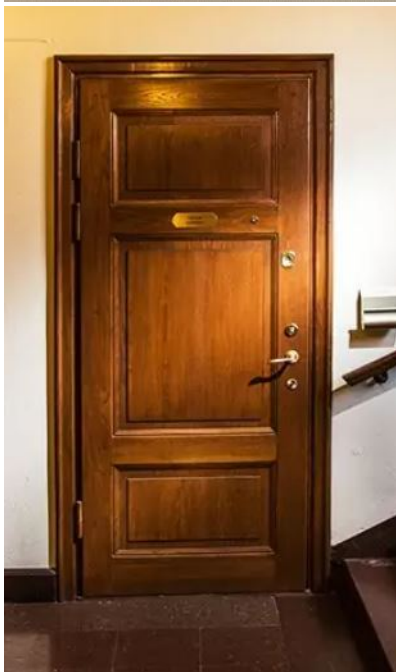
*Ovan ses tre olika typer av entrédörrar som  
fanns under 1030-talet. Till vänster ses en  
säkerhetsdörr som är tillverkad enligt äldre  
förlaga. Exemplet på dörrar är hämtat ur  
boken Tidstypiskt, Arkitekturdetaljer i  
flerbostadshus 1880-1980.*

*Ursprungliga dörrar i den övre källaren bevaras. Bostadsentréerna är utbytta till säkerhetsdörrar, men bevarar ursprungliga karmar. I nuläget bevaras dörrarna, en målare kan bättringsmåla de dörrar som uppvisar slitage. Nuvarande dörrhandtag passar huset. Vid framtida dörrbyte, se bildbilaga med förslag.*

*Vid byte av dörrar är förslaget att välja en tre  
speglar eller helt slät.*

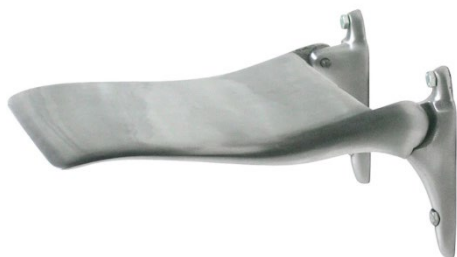
Exempel på väggmonterad stol,  
som skulle kunna placeras i  
trapphusets nischer. Stolen är  
modern men utformad i klassisk  
design och kommer från företaget  
Edblad.
